Erkundungen auf den Nebenstraßen der Romanik in der Altmark und im Elbe-Havel-Winkel.

Kirche Polkritz aufgedeckt (Folge 17)

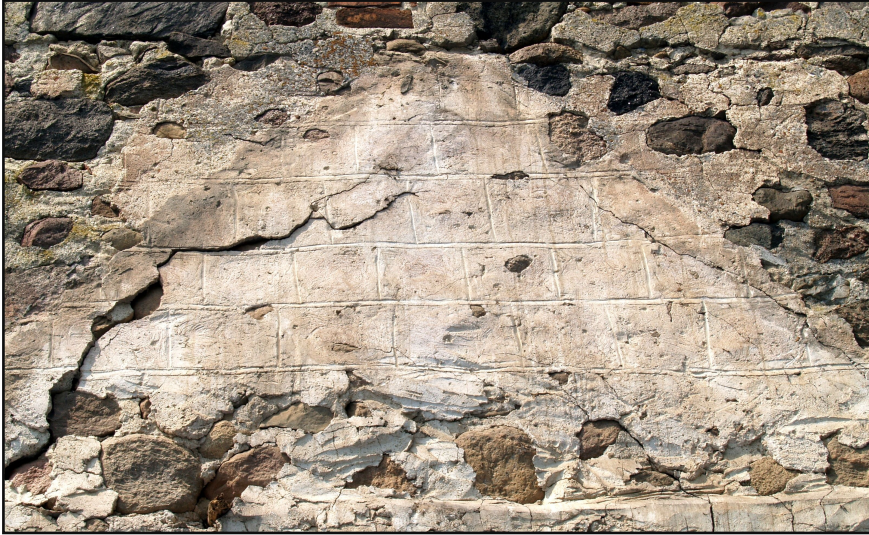
Kirche in Kirch Polkritz. Romanischer Putz unter dem abgenommenen Apsisdach.
(Foto: Verfasser, 2011)

Eine der zahlreichen Fragen ist, waren die Backstein- und Feldsteinfassaden der romanischen Kirchen angeputzt? Wenn ja, weshalb und wie? Die wenigen Putzreste, die hier und da erhalten geblieben sind, zeigen Einfärbungen und Ritzungen, die Fugen und Bögen andeuten. In diesem Frühsommer war die Feldsteinkirche in Kirch Polkritz, das acht Kilometer nördlich von Arneburg gelegen ist, vollständig eingerüstet. Apsis, Chor, Saal und Turm erhielten neue Dächer. Insbesondere war das Dachwerk der Apsis bis auf die Schwellen abgenommen worden, wodurch der Blick auf den Chorgiebel frei wurde, wo große Putzflächen zu Tage traten. Zwei Fragen stellten sich. Wie kommt der Putz unter dem Apsisdach an den Chorgiebel? Und: Was gibt der Wandputz über sich preis?

Zur Beantwortung der ersten Frage nimmt der Verfasser an, daß der Chorgiebel zunächst frei stand, die Kirche also keine Apsis besaß. Und diese freistehende Wandfläche war wie die anderen verputzt. Mit dem noch in romanischer Zeit erfolgten Anbau der Apsis erhielt der Putz unter dem Apsisdach einen Schutz vor weiterer Verwitterung.

Nun zur zweiten Frage: Was gibt der Wandputz über sich preis? Der Putz war deckend aufgetragen. Er ließ die Unebenheiten einer Feldsteinmauer und insbesondere deren Fugen noch erahnen. Beide bildeten sich im streifenden Seitenlicht schwach ab. Ein breiter, leicht bogenförmig in die Tiefe gehender und mit freier Hand gezogener Strich zeichnet den Verlauf der Stoßfugen grob nach. Über den Lagerfugen verläuft eine Doppelstrichritzung, die dachförmig abgestrichen ist, wodurch sich an der Unterseite ein schmaler Grat gebildet hat. Auf diese Weise ergab sich auf der Wand ein Muster verschieden hoher »Rechteckreihen«. Der Putz war rötlich eingefärbt. Auf Wandflächen außerhalb des unter dem Apsisdach gelegenen Schutzraumes zeigt der Putz eine weit weniger feine Körnigkeit und eine andere Form des Fugenstriches. Beide rühren wohl von Verschönerungsarbeiten in späteren Jahrhunderten her. Aus welchem, ist zunächst fraglich.
