ROMANIK-REGION

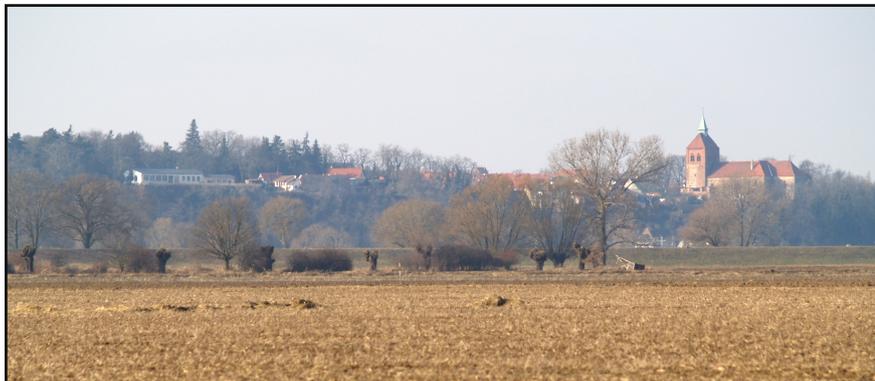
Abb.1: Blick auf das Arneburger Uferplateau, von Osten aus gesehen. Links der Burgberg, rechts die Pfarrkirche. (Foto: Verfasser, 2011)

Für eine Klostergründung an diesem Platze spricht vor allem dessen nach Norden durch die Roßpforte, einem Erosionstal, und nach Osten durch den ho-

hen Uferhang zur Elbe hin gesicherte Lage. Südlich dieses Platzes stand die Burg, vom fraglichen Klosterareal durch einen tiefen Graben getrennt. Lediglich nach Westen hin besitzt das Gelände eine offene Flanke. In diesem Bereich entwickelte sich mit dem Kirchenausbau ab 1141 die Siedlung Arneburg mit der Häuserreihe und Wegeführung, wie wir sie noch heute im wesentlichen vorfinden.

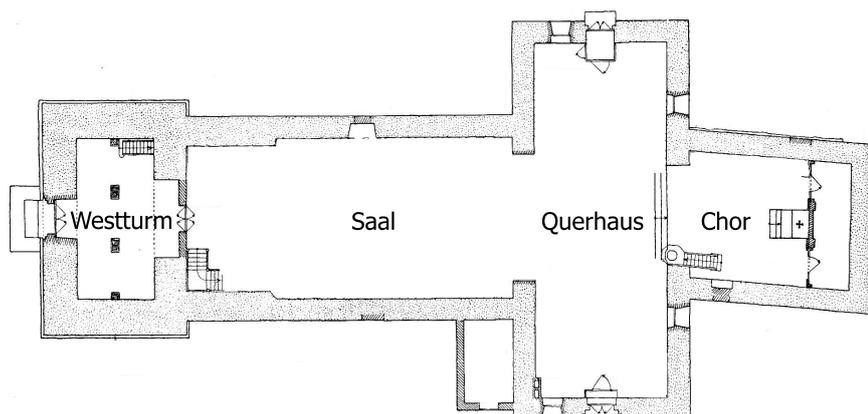
Abb.2: Grundriß der Pfarrkirche Arneburg. Quelle: Giesau, Hermann (Hg.) (1933), Die Kunstdenkmale der Provinz Sachsen, Bd. 3, Kreis Stendal Land, Burg b. M., S. 4.

Der Verfasser vermutet die Klosterkirche am Orte der heutigen Stadt-Pfarrkirche. Vielleicht sind in dieser ja auch noch Teile von jener aufgehoben. Merkwürdig mutet die Pfarrkirche schon an. Sie besitzt ein Querhaus; der Saal hat aber keine Seitenschiffe. Das Mauerwerk läßt erkennen, daß der Saal ein ganzes Stück erhöht worden ist und sich in seinen Längswänden einmal Portale befanden. Der Turm ist auch im Erdgeschoß zu jung für den Saal. Im Inneren der Kirche fällt zweierlei auf: Offensichtlich umschlossen die Saalwände ursprünglich einen Westturm, von dem heute im Saal noch Abbruchspuren hervorragen. Und die Kirche hat einen auffälligen Achsknick. Blickt der Besucher von der Orgelempore nach Osten, so nimmt er wahr, wie der Chorraum gegenüber der Saalfucht leicht im Uhrzeigersinn gedreht erscheint.

Alle Merkwürdigkeiten deuten auf einen Umbau hin. Der Saal ist, von der Wanderhöhe einmal abgesehen, der älteste Teil der Pfarrkirche und vermutlich auch schon Versammlungsraum der Klosterkirche gewesen. Hierfür spricht folgender Sachverhalt, den Messungen und Rechnungen des Verfassers freigelegt haben. Im Jahr 977, dem überlieferten Stiftungsjahr, ging die Sonne am 5. April in einem Horizontpunkte auf, auf den die Saalachse zeigt. Der 5. April war 977 Gründonnerstag. Es ist also sehr wahrscheinlich, daß die heiligere Chorachse drei Tage später am Ostersonntag gleichfalls nach der aufgehenden Sonne ausgerichtet worden ist. Auf diese Weise ergab sich in der Klosterkirche im Übergang vom Saal zum Chor ein Linksknick. Wir sehen heute aber einen Rechtsknick. Wie kommt das?

Bemerkenswert sind die sorgfältig gearbeiteten romanischen Stufenportale in den Stirnwänden des Querhauses, das sich dem alten Saal auf der Ostseite anschließt. Der überbreite Westturm ist eine Zutat aus dem 13./14. Jh. als es Mode wurde, mit gotischen Türmen zu beeindrucken.
