## (In)formative Backsteine in Jerichow

od-Nr. 17 [www.ndrom.de](http://www.ndrom.de)  
obiter dictum 08/2011

Verfasser: Hans-Peter Bodenstern

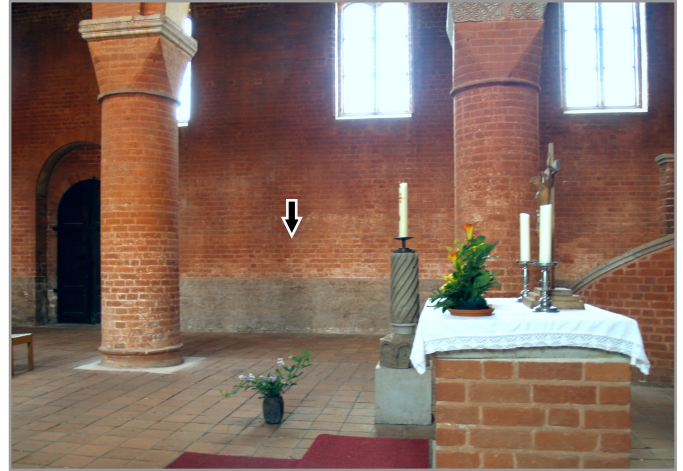
Abb. 1: Klosterkirche Jerichow. Blick auf die Nordwand. (Foto: V, 2009)

Stichprobe 1 (2009) entstammt der Basilika im Kloster Jerichow zwischen der ersten und neunten Schicht über dem Quarzitmauerwerk auf der Innenseite der Seitenschiffsnordwand östlich des Portals (s. Abb. 1). Der Berechnung der Mittelwerte und deren Standardabweichung liegen die Messungen über Länge, Breite und Höhe an 24 Backsteinen zugrunde. Ergebnis:

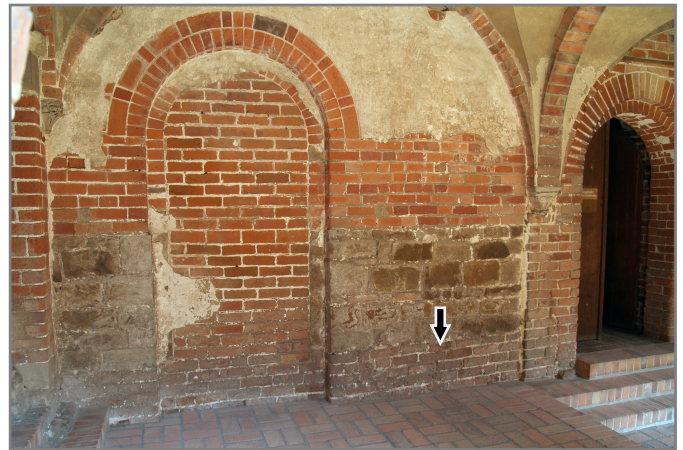
Abb. 2: Kreuzgang Jerichow. Querhaus- und Sakristeiwestwand.

Stichprobe 2 (2009) ist der Außenseite der Westwand des südlichen Querhausarmes unterhalb des Quarzitmauerwerkes entnommen (s. Abb. 2). Den Grundgesamtheiten Länge, Breite und Höhe gehören hier 22, 18 und 24 Einzelmessungen an. Die statistische Auswertung liefert folgendes Ergebnis:

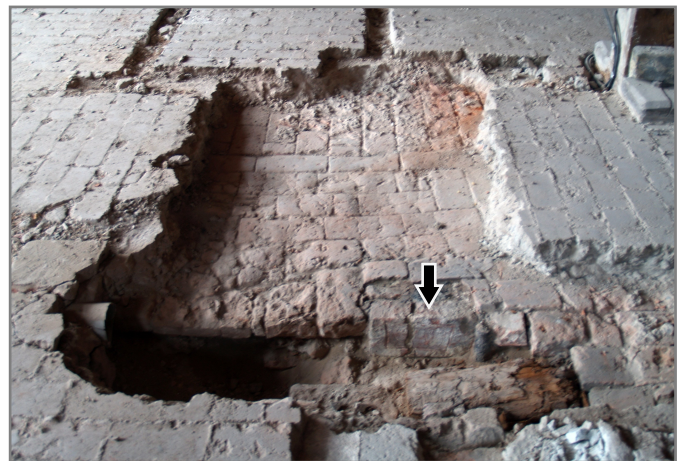
Abb. 3: Jerichow. Fußboden über dem Kapitelsaal. (Foto: Verf., 2011)

Bei Sanierungsarbeiten an der Jerichower Klausur wurde im Sommer 2011 im Geschoß über dem Kapitelsaal eine etwa quadrate große Fläche des vorhandenen Zementbodens aufgenommen, wobei ein mittelalterlicher Backsteinfußboden zum Vorschein kam. Dessen ehemalige Lauffläche zeigt beträchtliche Abnutzungsspuren. Sie erscheint rundgeschliffen und ausgetreten (s. Abb. 3).

Die hier im Fußboden im Raum über dem Kapitelsaal in der Nähe von Nord- und Ostwand aufgedeckten Backsteine bilden Stichprobe 3 (2011). Deren Grundgesamtheiten Länge, Breite und Höhe gehören 14, 20 und 7 Messungen an. Die einschlägigen Rechnungen führen zu dem Ergebnis:

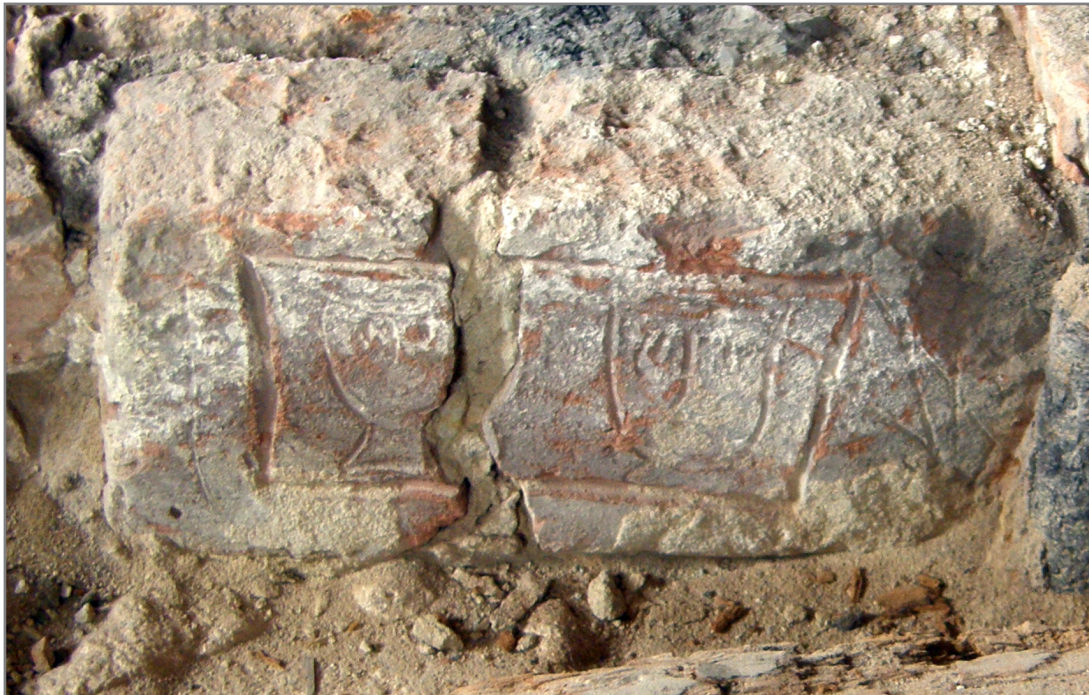
Abb 4: Backstein im Fußboden an der in Abb. 3 mit dem Pfeil bezeichneten Stelle. (Foto: D. Bodenstein 2011)

Der aufgenommene Fußboden (s. Abb. 3) hält noch eine Überraschung bereit (s. Abb. 4). Einem auf der langen Seitenfläche ruhenden Backstein ist eine ausdrucksstarke figürliche Darstellung eingeritzt. Diese zeigt, von einem Rahmen eingefasst, zwei Gefäße, links einen zierlichen Kelch und rechts einen derben Becher mit doppeltem Fassungsvermögen. Die beiden Bildelemente können aber auch als großäugige Gesichter wahrgenommen werden. Das linke wirkt weiblich, jung, freundlich und keß, das rechte mit geöffnetem Mund männlich, verdrießlich. Außerhalb des Rahmens flankieren das Paar Blumen, von denen nur noch die Stengel zu erkennen sind. Auch die geschlechtsspezifische Zuordnung der beiden Gesichter ist spiegelbildlich korrekt wiedergegeben. Alles in allem wäre dies eine bemerkenswerte Botschaft eines Zieglers an die frommen Brüder im Kloster.
