Erkundungen auf den Nebenstraßen der Romanik in der Altmark und im Elbe-Havel-Winkel.

ROMANIK-REGION

Romaniktransfer (Folge 39)

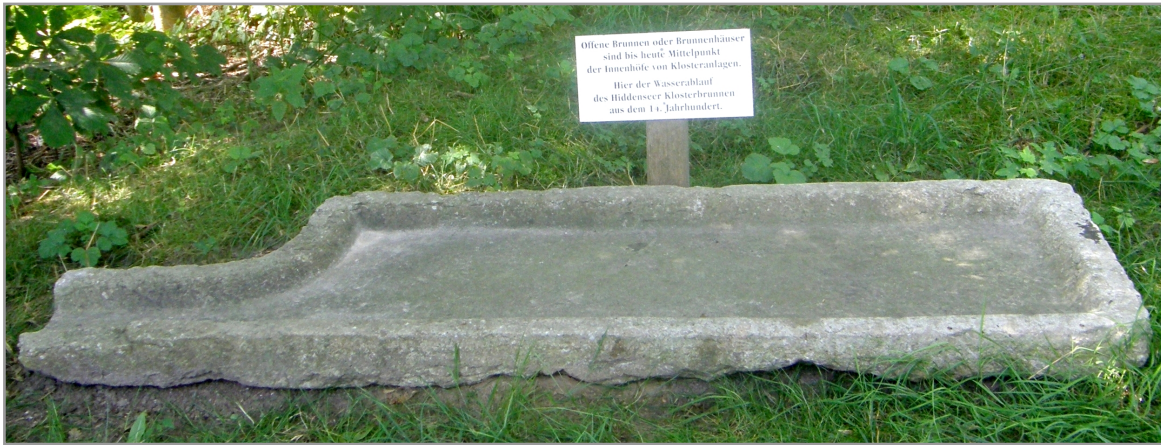
Piscina aus dem Zisterzienserkloster auf der Ostseeinsel Hiddensee. (Foto: Verfasser, 2012)

Die Piscina ist in mittelalterlichen Kirchen ein kleines Wasserbecken mit Abflußvorrichtung, das meist rechts vom Altar oder auch in der Sakristei an der Außenwand der Kirche angebracht war. Diese Vorrichtung diente der Reinigung der sakralen Gerätschaften, den Geistlichen zum Händewaschen oder auch zum Auffangen überschüssigen Wassers. Die Wasserreste wurden nach draußen geleitet, wo sie der geweihte Boden des Friedhofs, der sich in der Regel auf der Ostseite der Kirche befand, aufnehmen konnte.

Was macht den Verfasser so sicher, daß es sich um eine Piscina handelt. Abgesehen davon, daß die Form des Objekts nicht gegen eine Verwendung der beschriebenen Art spricht, sind es die Maßverhältnisse, die dem Stein eine schöne und sehr spezielle Form verleihen. Die äußeren Abmessungen verhalten sich wie die Abmessungen der inneren Grundfläche, nämlich gleich 9:3. Diese Teilung bezieht sich außen auf Dreiviertel des Eltenfußes und innen auf den halben Eltenfuß. Der Eltenfuß mißt 32,3 Zentimeter und kommt im romanischen Kirchenbau sowohl in der Altmark als auch im Elbe-Havel-Winkel häufig vor. Dieses Maß ist an der Dorfkirche in Möllenbeck (Altmark) und an der Basilika in Schönhausen (Elbe-Havel-Winkel) als Kreis auf dem Mauerwerk hinterlegt. Von weiteren bemerkenswerten geometrischen Eigenschaften des sakralen Spülsteins sei noch diese genannt: Der Querschnitt des Auslaufs der Piscina mißt einen viertel Eltenfuß zum Quadrat. Vor allem zwei christliche Symbolzahlen fallen hier auf: Die Drei für »Dreifaltigkeit« und die Vier für die »irdische Welt«. Die ästhetisch wie symbolisch prägnante Form des Ablaufsteins verweist hinsichtlich dessen Verwendung letztendlich doch auf einen besonderen Ort, als den sich der Chor oder die Sakristei der Klosterkirche denken läßt.

Und es gibt noch eine weitere Parallelität zum romanischen Kirchenbau in der Altmark. Gegenüber der Insel Hiddensee liegt an der zerklüfteten Westküste Rügens der Ort Schaprode, dessen erste Kirche zu Beginn des 13. Jahrhunderts errichtet worden ist. Diese Siedlung spielte bei der Christianisierung Rügens eine wichtige Rolle. Vom Erstbau, einer romanischen Basilika, sind Chor und Apsis bis auf den Tag stehengeblieben. Die Proportionen dieser Gebäudeteile und die Gestaltung ihrer Außenwände mit Bogenfriesen, Lisenen und Sockelprofilen ähneln denen der romanischen Backsteinkirchen in der Altmark stark. Überraschend ist die Übereinstimmung der Backsteinformate mit denen der Kirchen in Berge (Altmark) und Redekin (Elbe-Havel-Winkel). Das Kantenverhältnis der Backsteine beträgt in Schaprode wie hier Länge:Breite:Höhe = 9:4:3, und das Volumen liegt zwischen 3,1 und 3,2 dm³.
